INFORMAÇÕES DE CAMPANHA 08/2014

CAMPANHA PARA SUBSTITUIÇÃO DO MODELO DA CHAVE DE IGNIÇÃO DOS VEÍCULOS CHEVROLET CAMARO MODELOS 2011 A 2014

COMUNICADO DE RECALL
AOS PROPRIETÁRIOS DOS VEÍCULOS
DA MARCA CHEVROLET

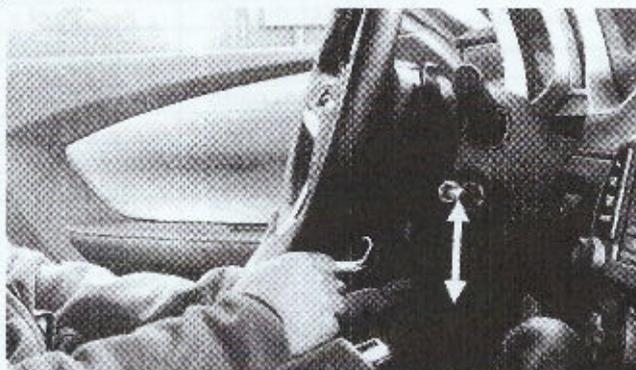
Havendo contato de maior intensidade do joelho com a chave de ignição, pode ocorrer o giro da chave no sentido anti-horário, causando o desligamento do veículo e a sua parada repentina, com risco de acidentes e de lesões graves ao motorista, aos ocupantes e a terceiros.

Até a troca da chave, em caso de necessidade de utilização do veículo, recomenda-se o posicionamento do banco do motorista e o ajuste da coluna de direção de forma a evitar a proximidade do joelho do motorista com a atual chave de ignição, conforme ilustração abaixo.

Observação: até a troca da chave, em caso de necessidade de utilização do veículo, recomenda-se o posicionamento do banco do motorista de modo a evitar a proximidade do joelho com a atual chave de ignição.
